Prüfbericht Nr. 164195

Auftraggeber	tremco illbruck Produktion GmbH Werner-Haepf-Straße 1 92439 Bodenwöhr
Auftrag vom	26.09.2016
Inhalt des Auftrags	Prüfung der Luftdurchlässigkeit (DIN EN 12114) und Schlagregendichtheit (DIN EN 1027) an der Fugendichtungsfolie: „illbruck ME508 TwinAktiv VV“

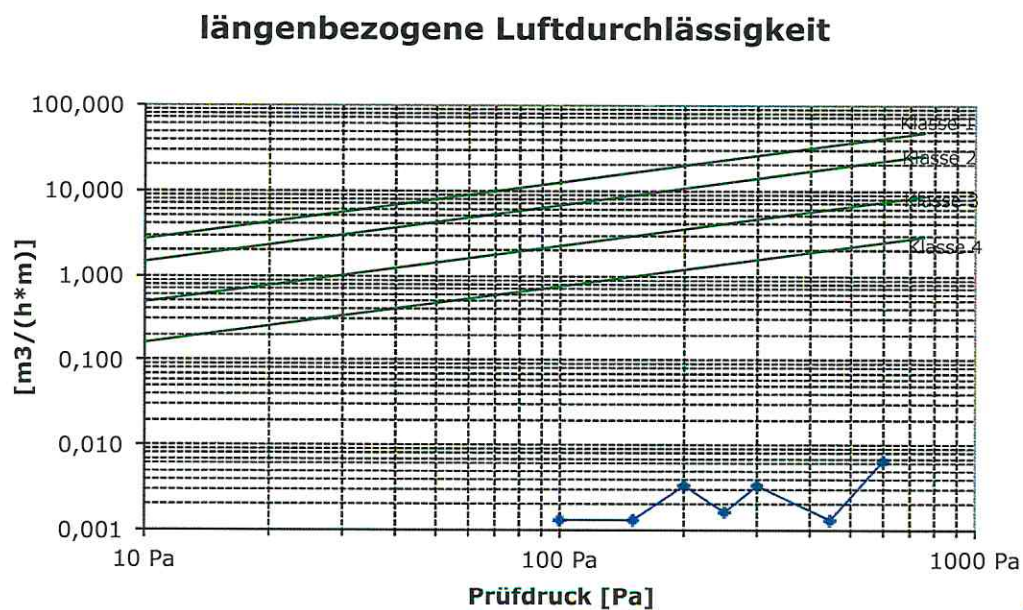
Diagramm 2: Grafische Darstellung der längenbezogenen Luftdurchlässigkeit und der Luftdurchlässigkeitsklassen nach DIN EN 12207

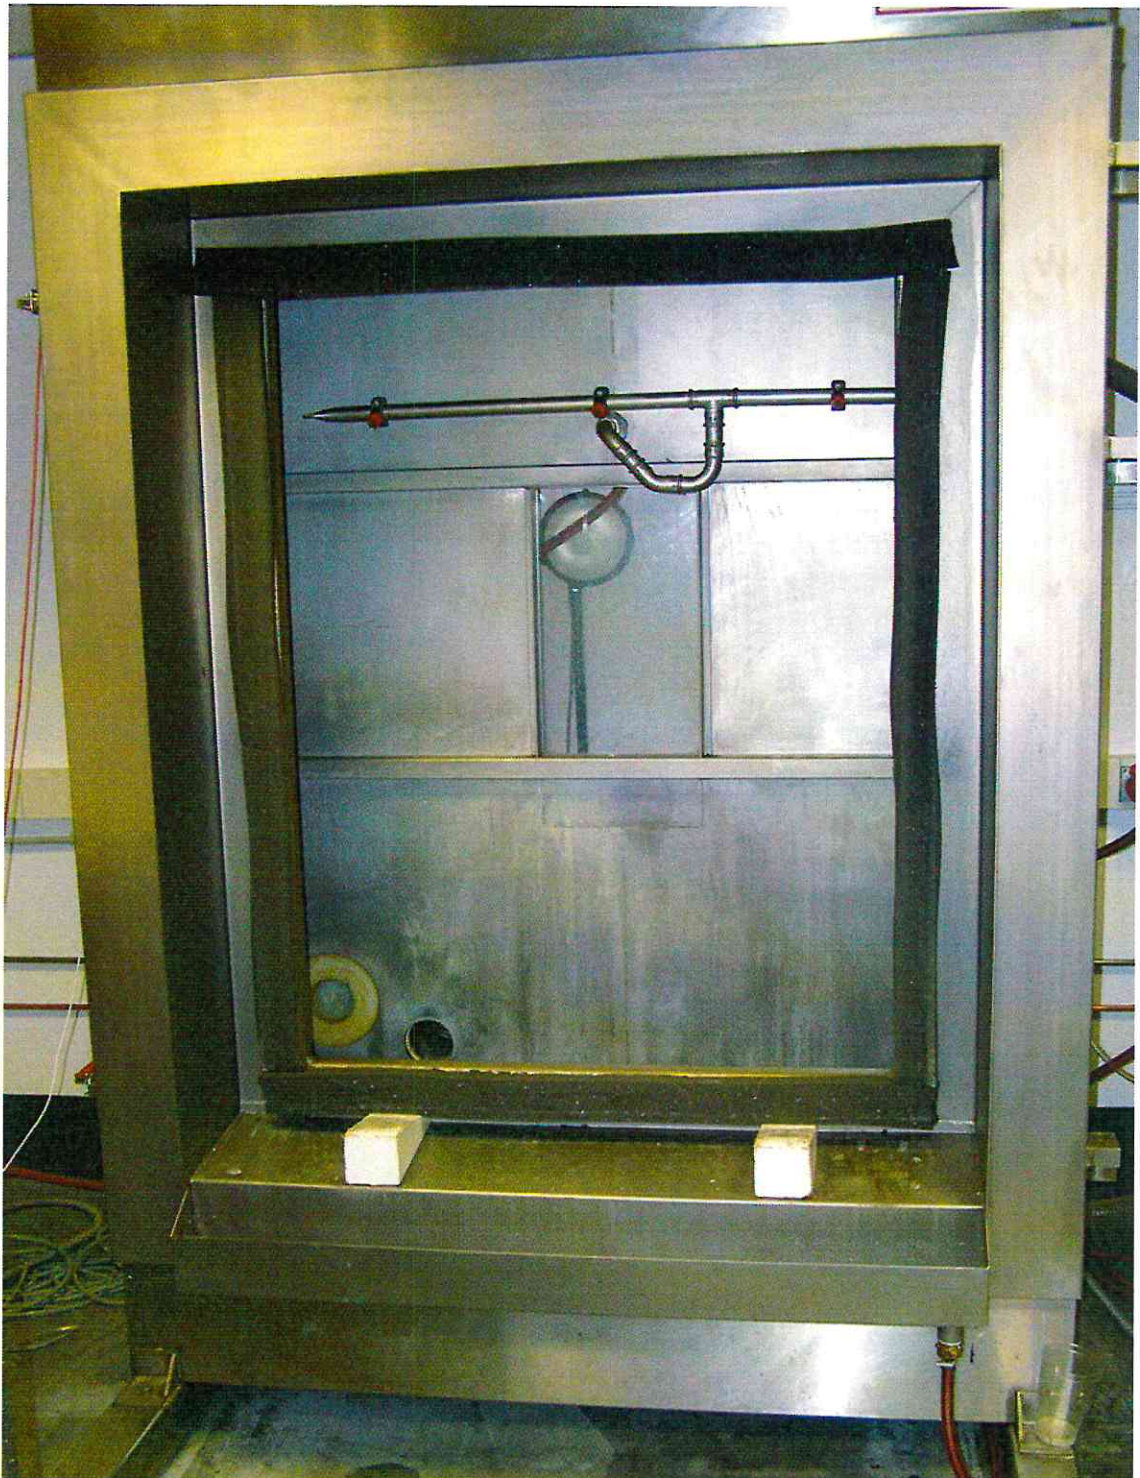
Bild 1: Offener Prüfstand ohne den eingesetzten Versuchskörper

Die Prüfeinrichtung besteht aus einem Kasten, Abmessungen s. Bild 1, mit einer Öffnung, vor der die Versuchskörper mit den eingebauten Proben montiert werden.

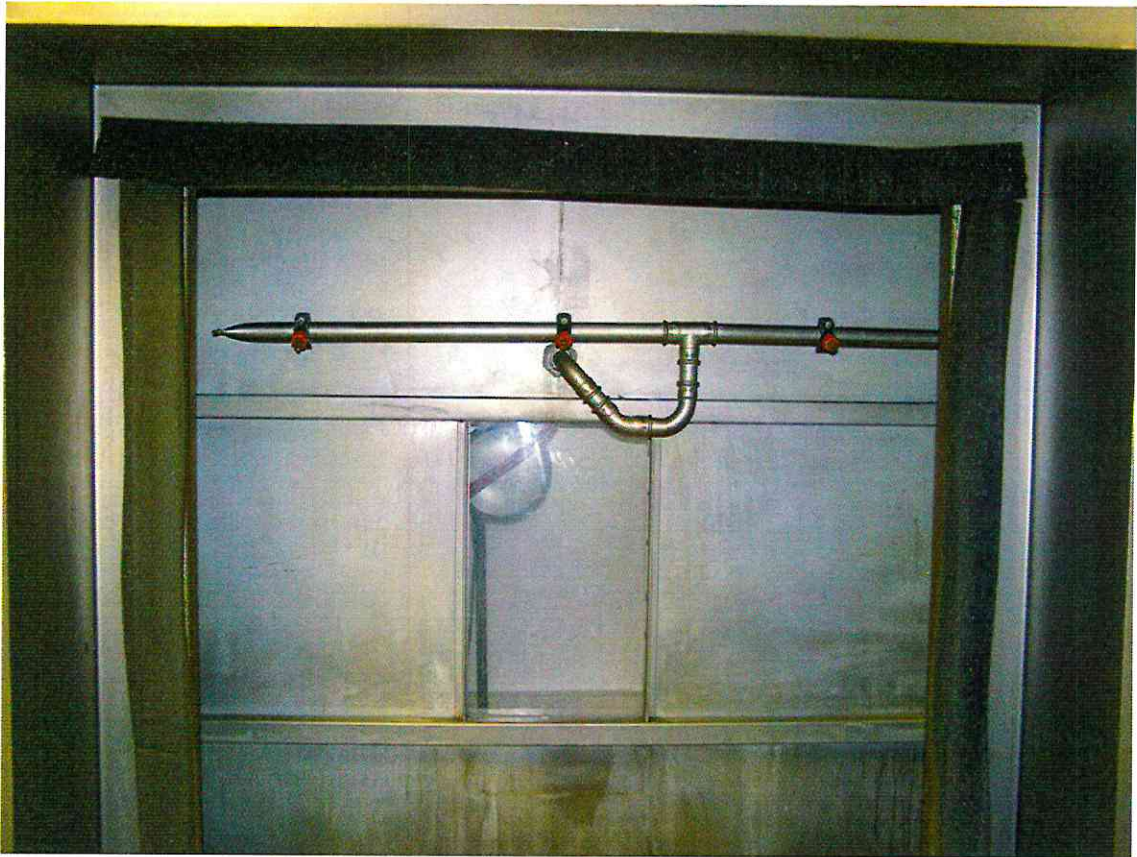
Bild 2: Offener Prüfstand mit Anordnung der drei wassersprühenden Düsen

Die Prüfkammer verfügt weiterhin über eine wassersprühende Einrichtung (Düsen). Die Lage der Düsen geht aus Bild 2 hervor. Die Prüfung des Vorhandenseins eines kontinuierlichen Wasserfilms auf der gesamten Prüffläche ist mittels einer Beleuchtung und Glasscheiben im Sprühraum des Beregnungsgeräts möglich.

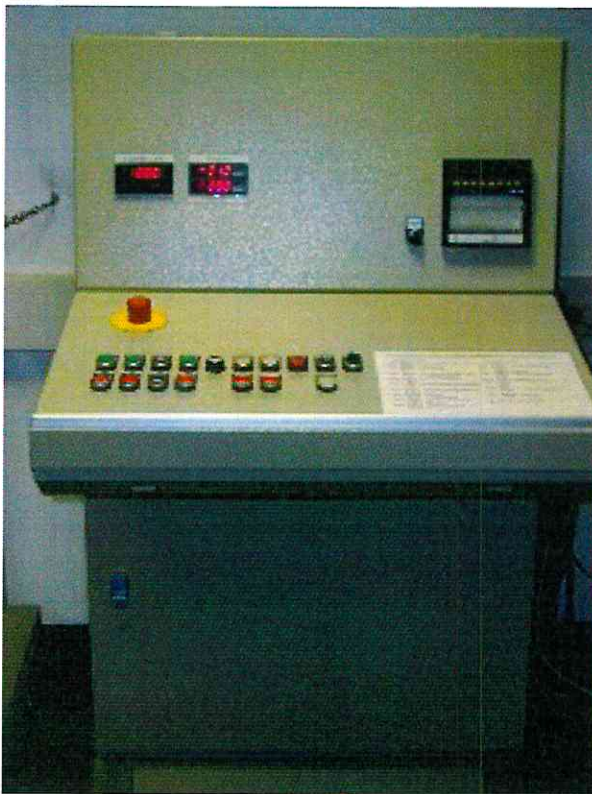
Bild 3a: Prüfstand-Steuerung (Drucksteuerung)

Die Vorrichtung zur Erzeugung einer regulierbaren Luftdruckdifferenz zwischen dem Kammerinnenraum und der äußeren Umgebung, sowie Geräte zum Messen der Druckdifferenz und der zugeführten Luftmenge sind vorhanden (s. Bild 3a, 3b). Die Messgeräte zum Messen der zugeführten Luftmenge werden in regelmäßigen Abständen durch den Messgerätehersteller kalibriert. Die Luftdruckdifferenz wird digital angezeigt und über ein parallel geschaltetes U-Rohrmanometer kontrolliert.

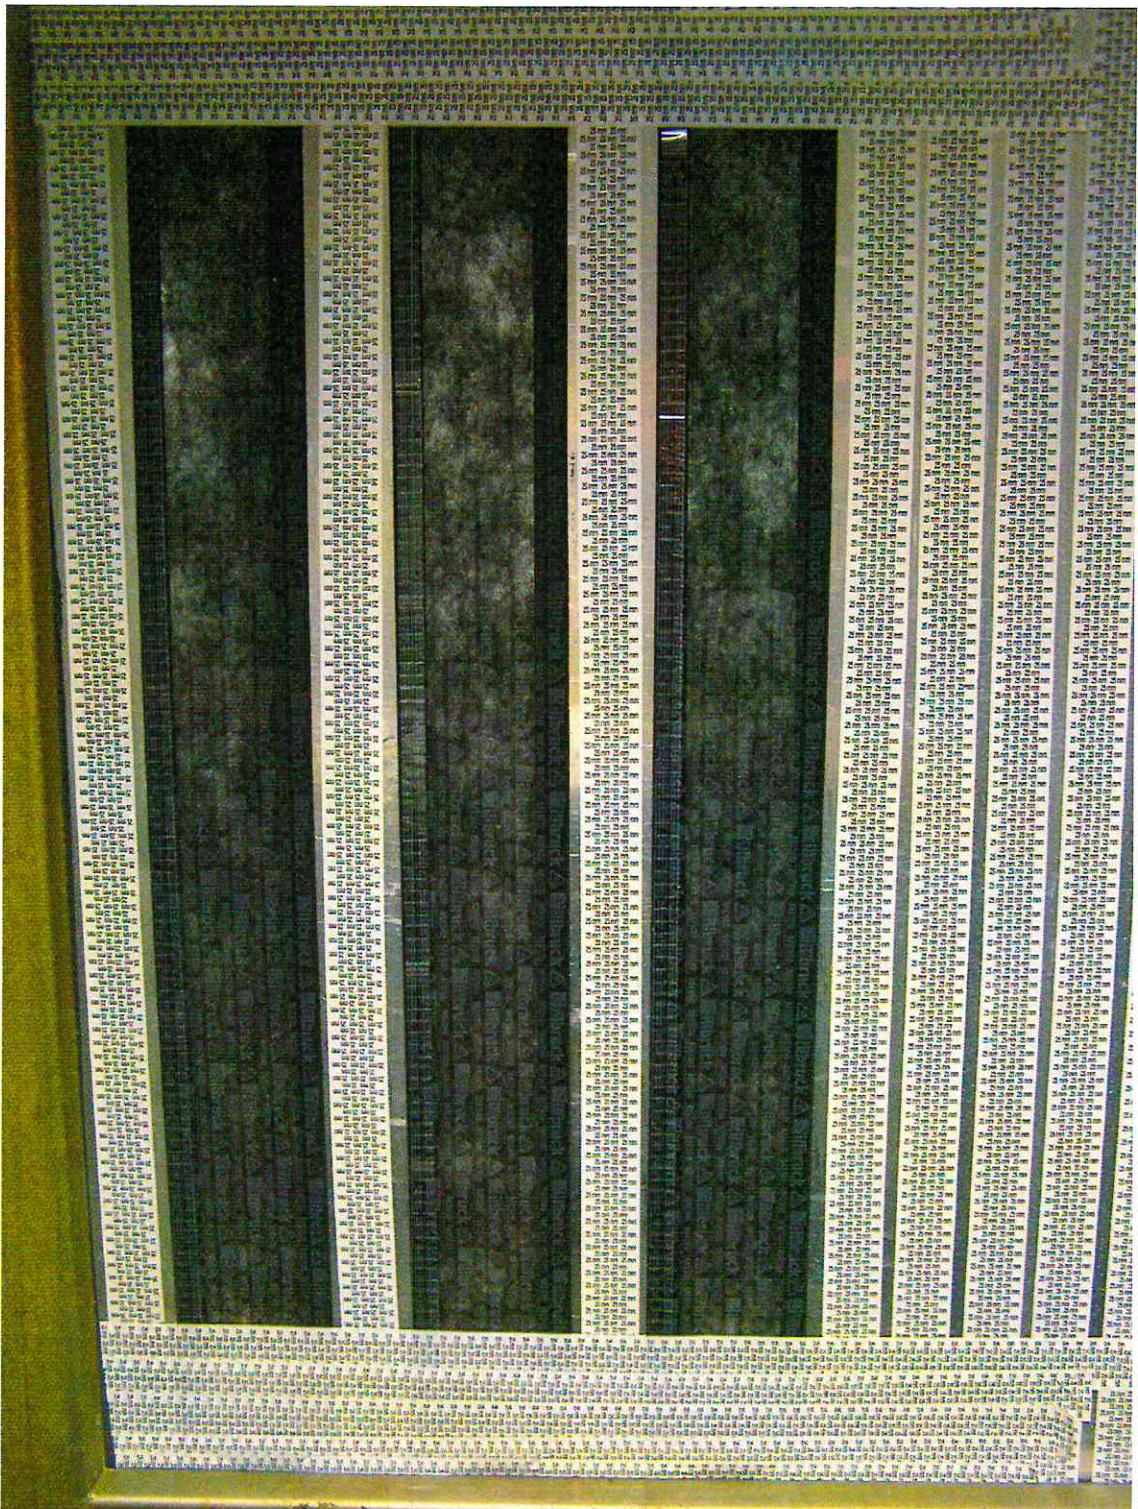
Bild 4: Versuchskörper mit den eingebauten Fugendichtungsfolien (Blick auf schlagregenbeaufschlagte Seite)

Die Fugenbreiten von 85 mm wurden an den oberen und unteren Enden mit starren, festen Distanzstücken eingestellt. Der komplette Versuchskörper wurden jeweils durch zwei an den Enden der Profile angeordnete, durch die Hohlkammerprofile und die Distanzstücke durchgeführte Gewindestangen zusammengeschraubt (Bilder 4 u. 5).
